「強震応答実験装置を用いた構造物の耐震性能把握手法の確立」 利用成果報告書

試験報告書

名 称	システムバスの耐震試験	承認

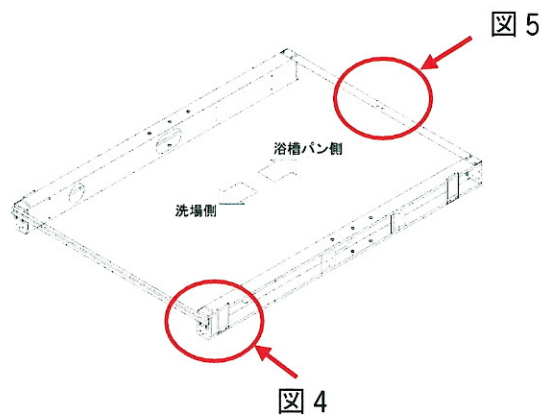
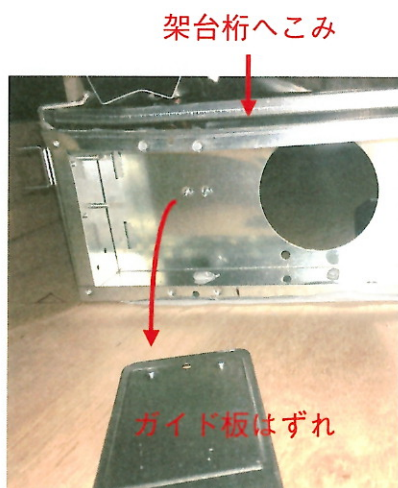
図4

加振波	結果	
		レラージュ	リラクシア
(1)	神戸波	ユニットに損傷なし。	ユニットに損傷なし。
(2)	熊本益城波 前震	ユニットに損傷なし。	ユニットに損傷なし。
(3)	熊本益城波 本震	ユニットに損傷なし。	ユニットに損傷なし。
(4)	栃木芳賀波	架台に損傷あり。(図4,5) 防水性能に問題なし。	ユニットに損傷なし。 防水性能に問題なし。
(5)	熊本益城波 前震	ユニットに損傷なし。	ユニットに損傷なし。
(6)	熊本益城波 本震	ユニットに損傷なし。	ユニットに損傷なし。
(7)	熊本益城波 前震	架台に損傷あり。(図6)	ユニットに損傷なし。
(8)	熊本益城波 本震	変化なし。	ユニットに損傷なし。
(9)	熊本益城波 前震	架台に損傷あり。(図7)	ユニットに損傷なし。
(10)	熊本益城波 本震	変化なし	ユニットに損傷なし。
(11)	熊本益城波 前震	変化なし	ユニットに損傷なし。
(12)	熊本益城波 本震	変化なし	ユニットに損傷なし。
(13)	熊本益城波 前震	架台・洗場に損傷あり。(図8~14) →ユニット倒壊のおそれがあり試験終了。	架台変形(図15)

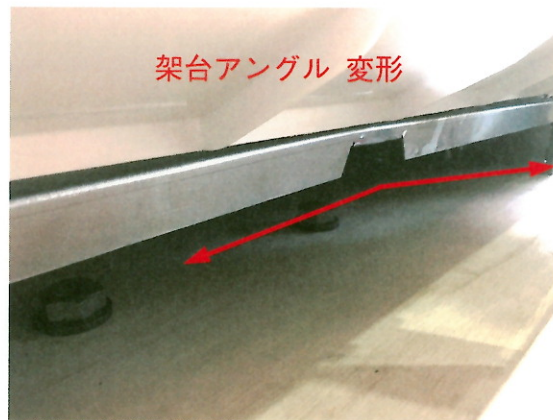
図5

架台桁へこみ

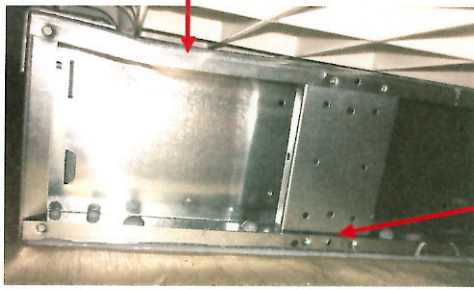
図 6

補強板
はずれ

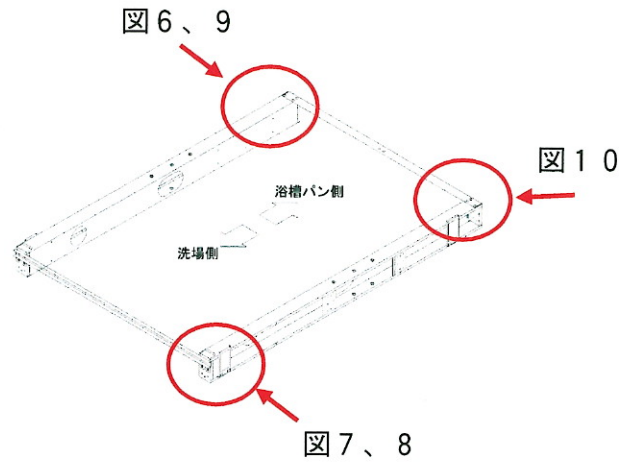
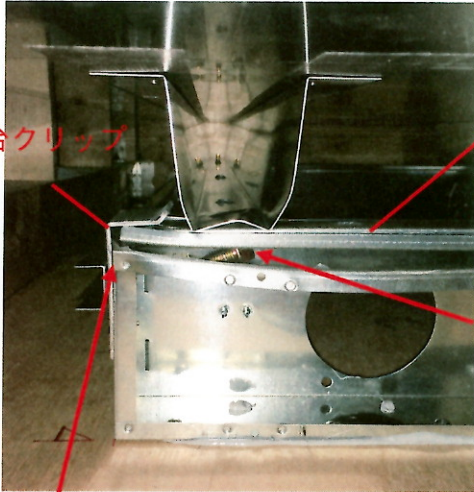
図 7

架台クリップ

洗場脚

ボルト抜け

架台クリップから洗場脚が抜けかけ

架台クリップから洗場脚が抜け

- ・耐震性能については、レラージュ、リラクシアともに問題はなかった。レラージュで若干の損傷は見られたが、ユニット強度に著しい影響を及ぼさないレベルと思われる。
- ・破壊強度については、レラージュ・リラクシアともに熊本益城波（前震→本震を1回として）5回に耐えた。レラージュについては4回目より構造体に著しい変形が見られ始めたが、5回までは破壊（倒壊）しない状況であった。破壊につながる要因としては、架台の架台クリップから洗場の洗場脚が抜けることによって洗場より上の構造体が自由に動くことが最も大きな要因と思われる。これは、例えば、架台クリップの形状を箱型にしたり、ガイド板の固定を強固にすることによって、破壊強度を高めることができると思われる。
- ・以上のことより、モデルチェンジ後のシステムバスは近年発生した東日本大震災や熊本地震のような揺れには十分耐えうる強度を有しており、緊急的に改善をする必要性はないと思われる。

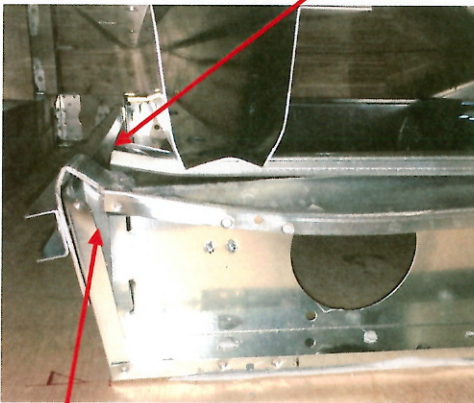
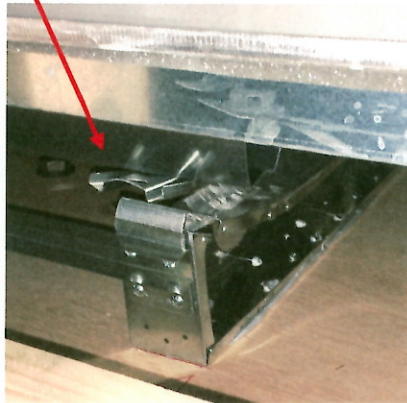
図 8

架台クリップ・架台桁が変形
架台桁へこみ

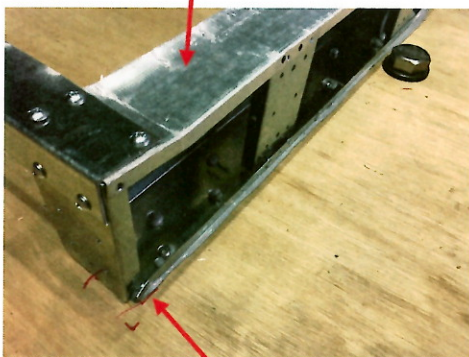
図 9

かしめ抜け

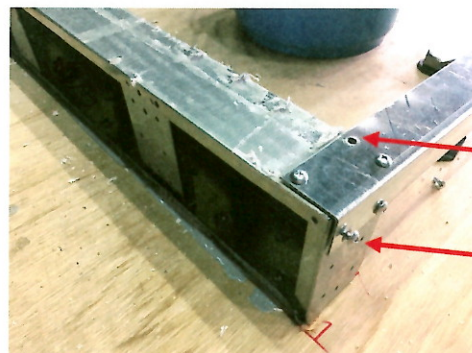
図 10

ビス抜け

ビスゆるみ

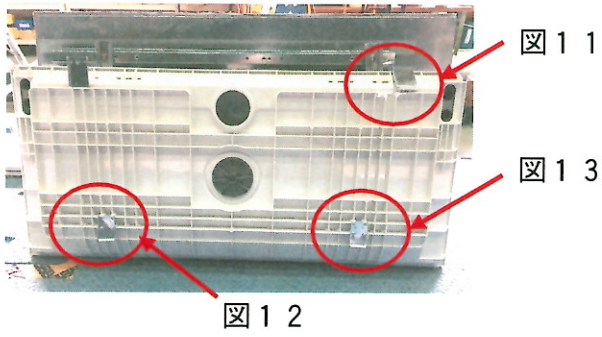
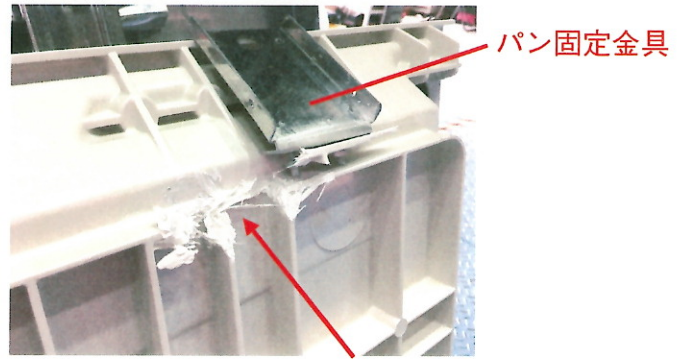
図 1 1 金具取付部 破断

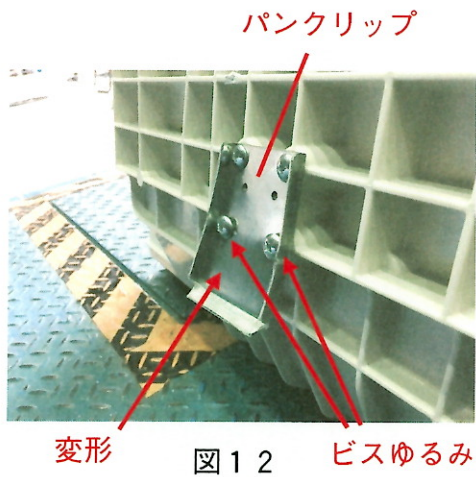
図 1 2 変形 ビスゆるみ

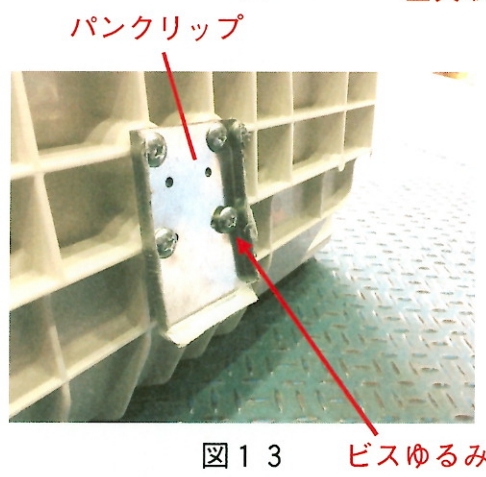
図 1 3 ビスゆるみ
