**「強震応答実験装置を用いた構造物の耐震性能把握手法の確立」  
利用成果報告書**

## 1. はじめに

## 2. 試験体概要

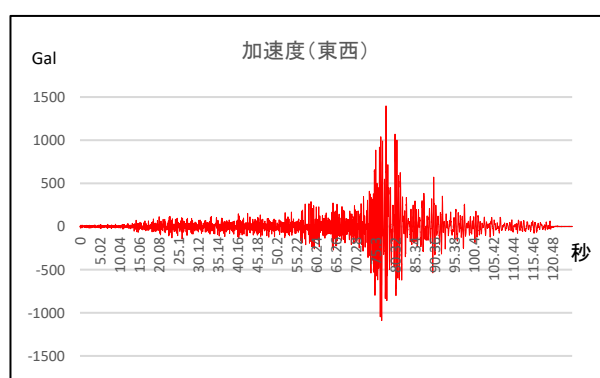
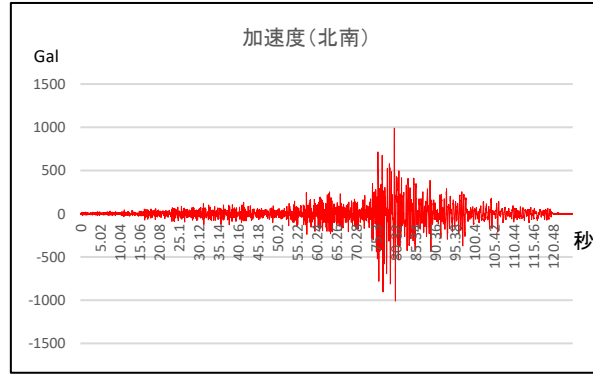
加速度(横軸は秒、縦軸はGal)

1回目は2021年2月13日に発生した福島県沖地震原震水平波【KIK-net 岩沼市 地表面観測波 震度5.0】(以降、岩沼波とする)。2回目は2011年3月11日に発生した東日本大震災原震水平波【KIK-net 芳賀町 地表面観測波 震度6.4】(以降、芳賀波とする)。

・芳賀波 加速度・変位

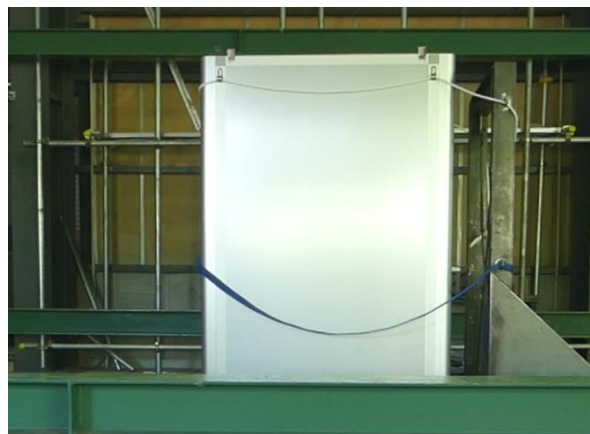
芳賀波加振後

試験体に対し、岩沼波・芳賀波を加振したところ、位置の変動はあったものの、転倒・破損は起こらなかった。その後試験体を分解したが、パーツの変位もみられなかった。
