強震応答実験装置の利用による実験報告書

伝統木造軸組の耐震補強検証実験

立命館大学グローバル・イノベーション研究機構

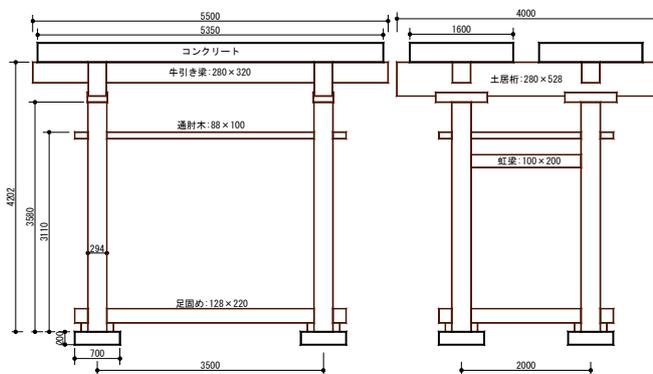
図 1 試験体軸組図

試験体は 4 本柱 ($\phi 294$ mm) の立体軸組であり、横架材は足固め (128×220 mm)、通肘木 (88×100 mm) と桁に相当する牛引き梁 (280×320 mm) あるいは土居桁 (280×528 mm) があり、短手方向には虹梁 (100×200 mm) が架かる。柱は礎石立てとし、柱頂部の土居盤で桁を受ける。礎石の高さは 200 mm とし、礎石上面から各部材までの高さは、足固めが 360 mm、通肘木が 3110 mm、柱頭が 3580 mm、桁が 4202 mm である。柱の材種はヒノキ、横架材はベイヒバとした。屋根重量に相当するコンクリート製のおもりはボルトで桁に固定した。図 1 に試験体軸組図、写真 1 に試験体全景を示す。

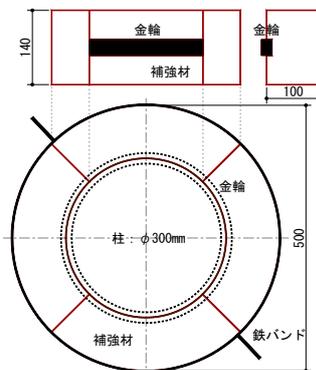
図 2 補強部材詳細図

補強方法は、図 2 に示す補強部材を図 3 のように取り付けることで、柱脚部の断面を $\phi 300$ mm から $\phi 500$ mm に補強した。取り付け方法は、補強部材と柱が接触する面に深さ 10 mm \times 幅 30 mm の溝に鋼製の金輪をはめ込み、さらに補強材の外周部に鋼製のバンドを巻いて柱と一体となるようにした。補強部材の寸法は、高さ 140 mm とし、幅は 100 mm、柱 1 箇所あたり 4 部材の構成とした。

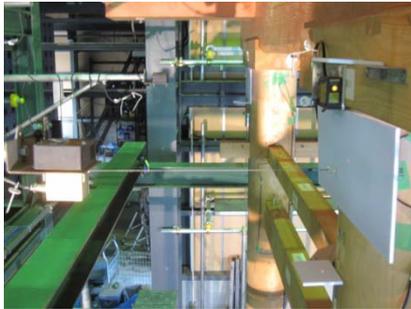
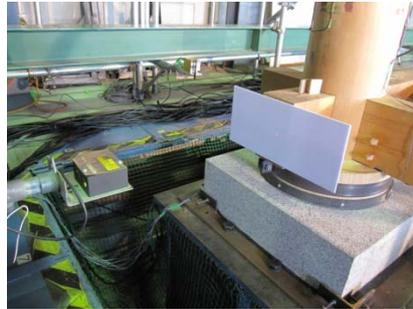
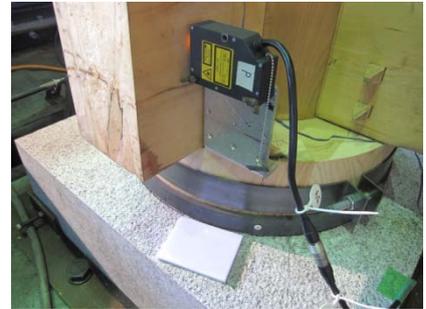
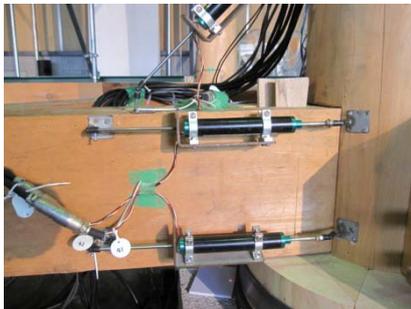
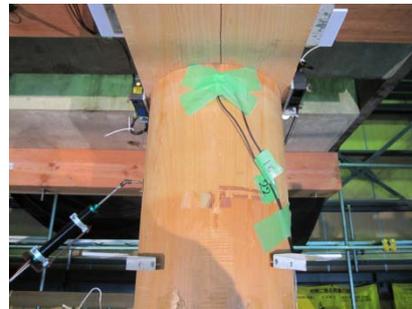
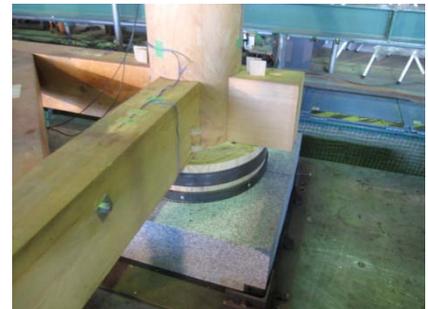
写真 4 計測状況

計測は、各部変位として試験体の頂部水平変位、柱脚部の移動変位、柱頭柱脚の浮き上がり変位、柱-横架材の回転変位、各層加速度として、桁レベル、柱頭レベル、足固めレベル、振動台レベル、各部応力として、柱頭部、柱脚部、柱梁接合部近傍のひずみ等、計 112 点について計測を行った。計測のサンプリングは、振動実験については 100Hz、水平加力実験については 2Hz とした。

(a) 頂部水平変位

(b) 柱脚移動変位

(c) 柱脚浮き上がり変位

(d) 柱-横架材回転変位

(e) 柱頭レベル加速度

(f) 接合部ひずみ

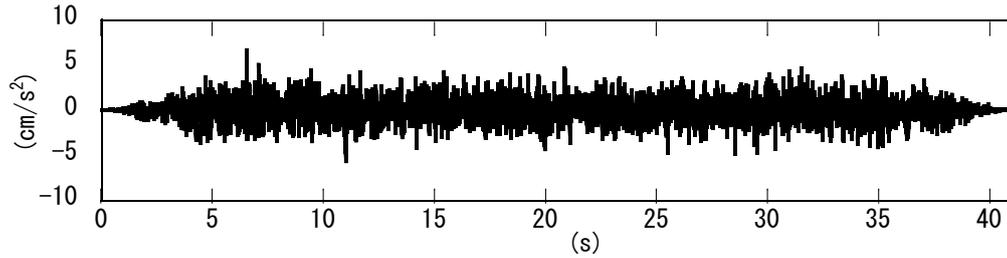
図3 ホワイトノイズ入力波

実験は試験体上部のおもりをアクチュエータで水平に加力し、変位制御により行った。目標変位は、90 mm、180 mm、210 mmとし、正負交番繰り返し加力とした。試験体上部に設置したおもりは、傾斜復元力特性に対する鉛直荷重の影響を把握するために、段階的に増設しながら実験を行っている。試験体の名称、おもり重量、補強の有無の関係を表 1 に示す。なお、実験は同表に示す順に試験体 A から実施している。水平加力実験に先立って、試験体の動特性を把握するために、スイープ波加振 0.3-20Hz、ホワイトノイズ波加振 0.01-30Hz も、補強材を取り外した NC 試験体を除く試験体で行っており同表に併せて示し、入力したホワイトノイズ波を図 3、加力サイクルを図 4 に示す。

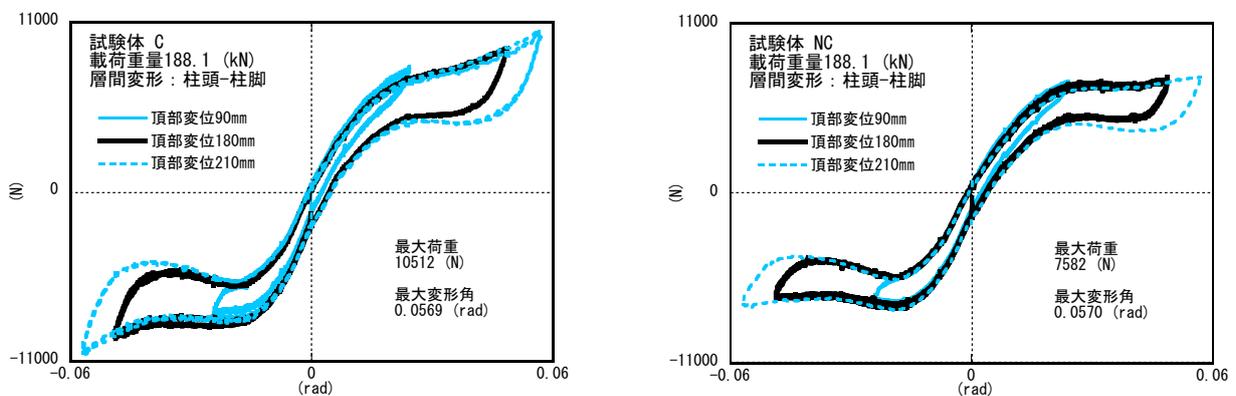
図5 水平加力実験による荷重-変形角関係

実験から得られたデータに基づいて鉛直荷重 188.1kN で、補強ありの試験体 C の荷重-変形角関係を図 5(a)、同様に、補強無しの試験体 NC を同図(b)に示す。荷重はアクチュエータ先端に取り付けたロードセルの計測値であり、変形角は柱脚と柱頭で計測された変位量から層間変位を算出し、計測間距離で除した値である。またそれぞれの最大値により原点補正を行っている。最大荷重は 105.12kN で、その時の変形角は 0.0569rad であった。各目標変位について 3 回繰り返して加力しているが、目標変位ごとの履歴においては、ほとんど差異は無いといえる。図 5 に示す軸組架構全体の復元力から、横架材による曲げモーメントを減じてものを柱の傾斜復元力として図 6 に示す。横架材の曲げモーメントは、横架材端部で計測したひずみゲージによる値から算出している。同図には、柱脚部の補強材を取り外した NC 試験体の実験結果を併せて示している。同図において、柱脚部の補強を行った試験体 C の最大復元力は変形角 0.0367rad で 72.8kN、最大変形時の復元力は 62.8kN であるのに対して、補強なしの試験体 NC は、それぞれ 66.0kN(0.0262rad)、36.7kN であり、変形が大きくなるに従って、復元力の差が大きくなる傾向である。

(1) 補強有り (試験体 C)

(2) 補強無し (試験体 NC)

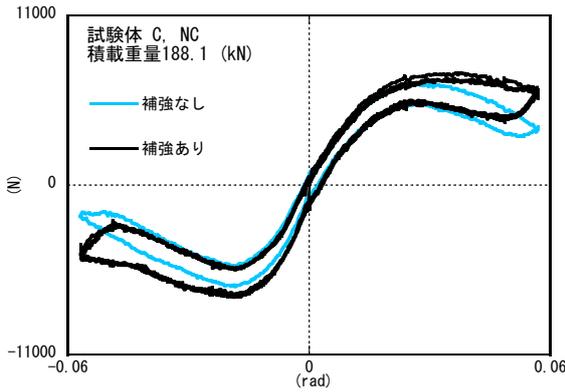
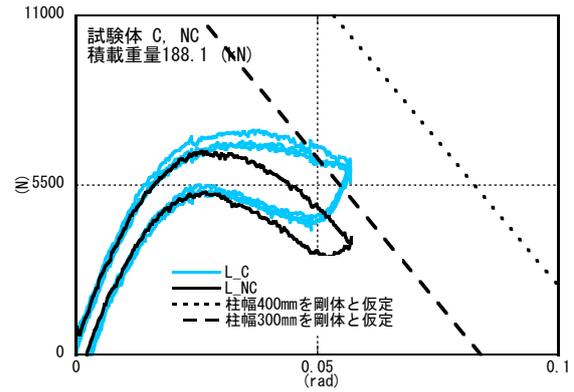
図6 水平加力実験による柱の傾斜復元力(試験体 C, NC)

(a) 補強の有無による比較

(b) 剛体仮定との比較

しかしながら図 6(b)に示すように、剛体変形とした場合の荷重-変形角関係と比較すると、柱脚断面の増加に相当する効果は得られず、小変形時にはほとんど効果が無い。ここで最初に実験を行った試験体 A と、その次の試験体 B の水平加力実験による履歴を図 7 に示す。同図(a)において、目標変位 180 mmの時の 1 回目のループに対して 2 回目以降は大きく下回ることが分かる。一方で同図(2)に示すように、それ以降の試験体では、3 回のループは安定して荷重、変形角ともに差異はない。写真 5 に実験後および実験中の試験体観察による損傷状況を示す。同図(a)は実験後に取り外した補強部材である。金輪をはめ込んだ溝の下部がせん断によって割裂していることがわかる。図 7(a)に示した履歴の状況から、補強材は最初の実験で割裂したと考えられる。ただし補強材を取り外した柱脚部の状況から、足固め-柱接合部の仕口や補強による金輪をはめ込んだ溝部分には、ほとんど損傷は確認されなかった。写真 5(b) は実験中の柱脚部の様子であり、補強材同士にずれが生じていることを確認した。他に、同写真(c)に示すように、足固め-柱接合部の雇いほぞを留める車知栓に割れを確認した。

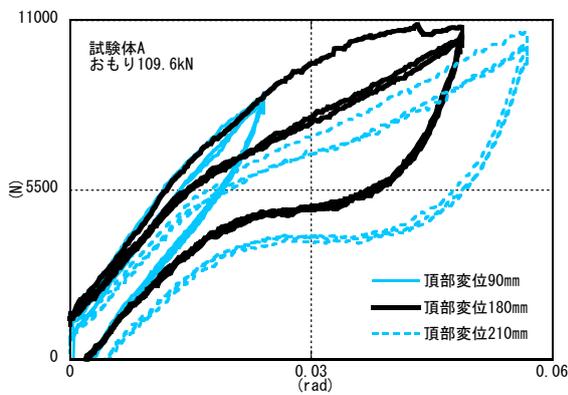
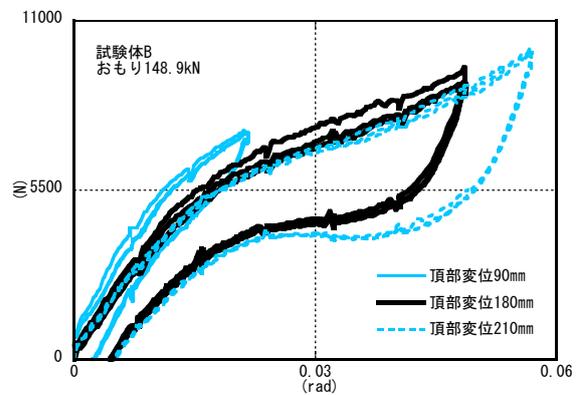
図7 水平加力実験による履歴特性(試験体 A, B)

(a) 試験体 A

(b) 試験体 B

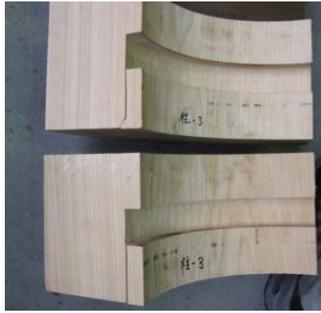
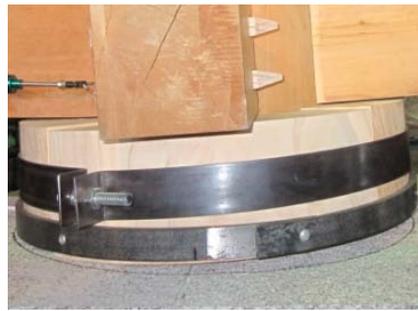
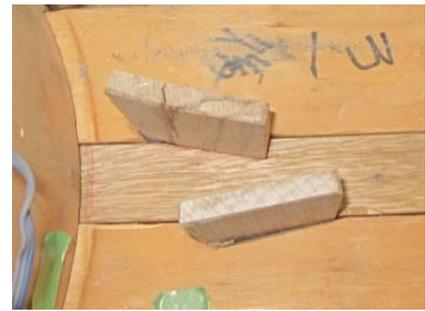
写真5 水平加力実験による試験体各部の損傷

(a) 補強部材のせん断割裂

(b) 補強部材のずれ

(c) 足固め接合部車知栓の割れ
